وزارت صنعت، معدن و تجارت
سازمان زمین شناسی و اکتشافات معدنی کشور
منطقه کاسپین خاوری - ساری

ریزش توده های سنگی مورخه ۱۳۹۹/۰۱/۰۱ روستای پیت سرا، شهرستان سوادکوه

تهیه کنندگان: حسین رنجبر درواری، لیلا امینی

فروردین ۱۳۹۹

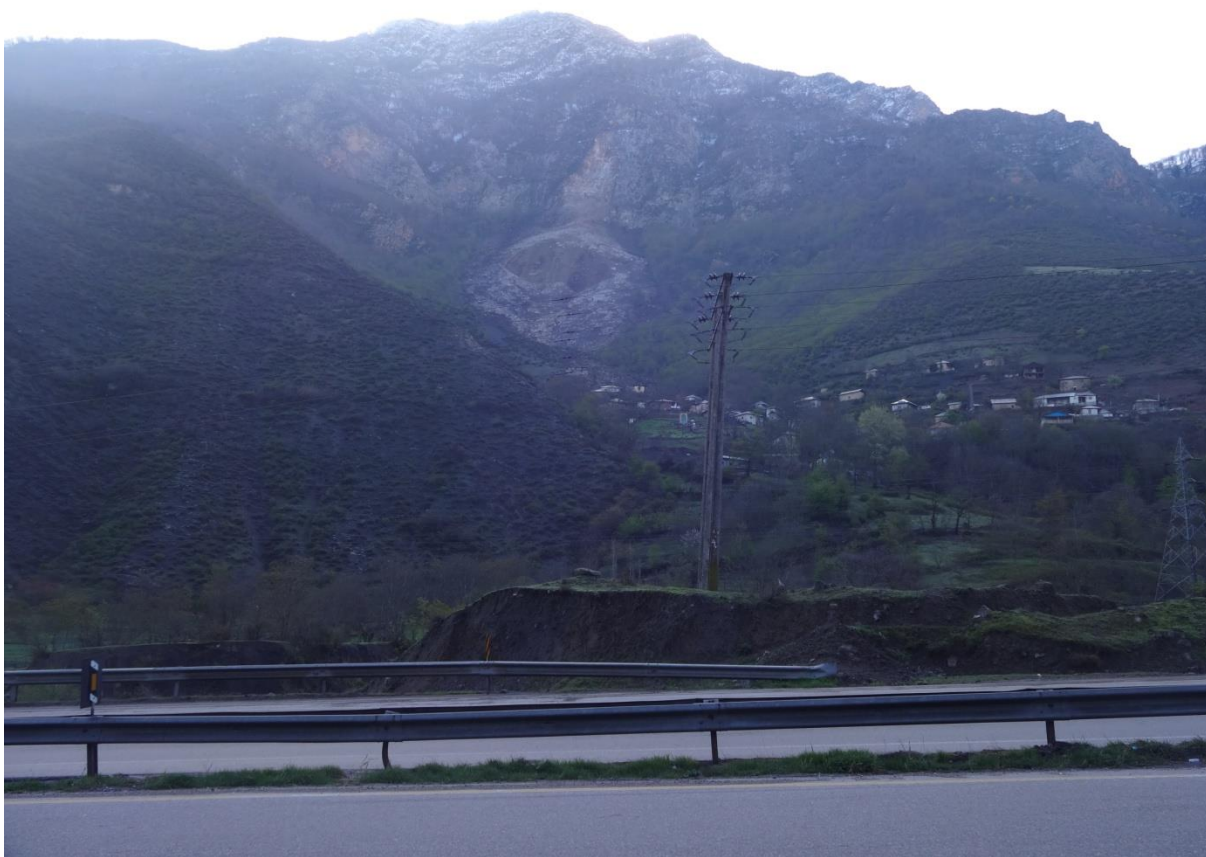
شکل-۲- نمای کلی از روستای پیت سرا (دید به سمت خاور)

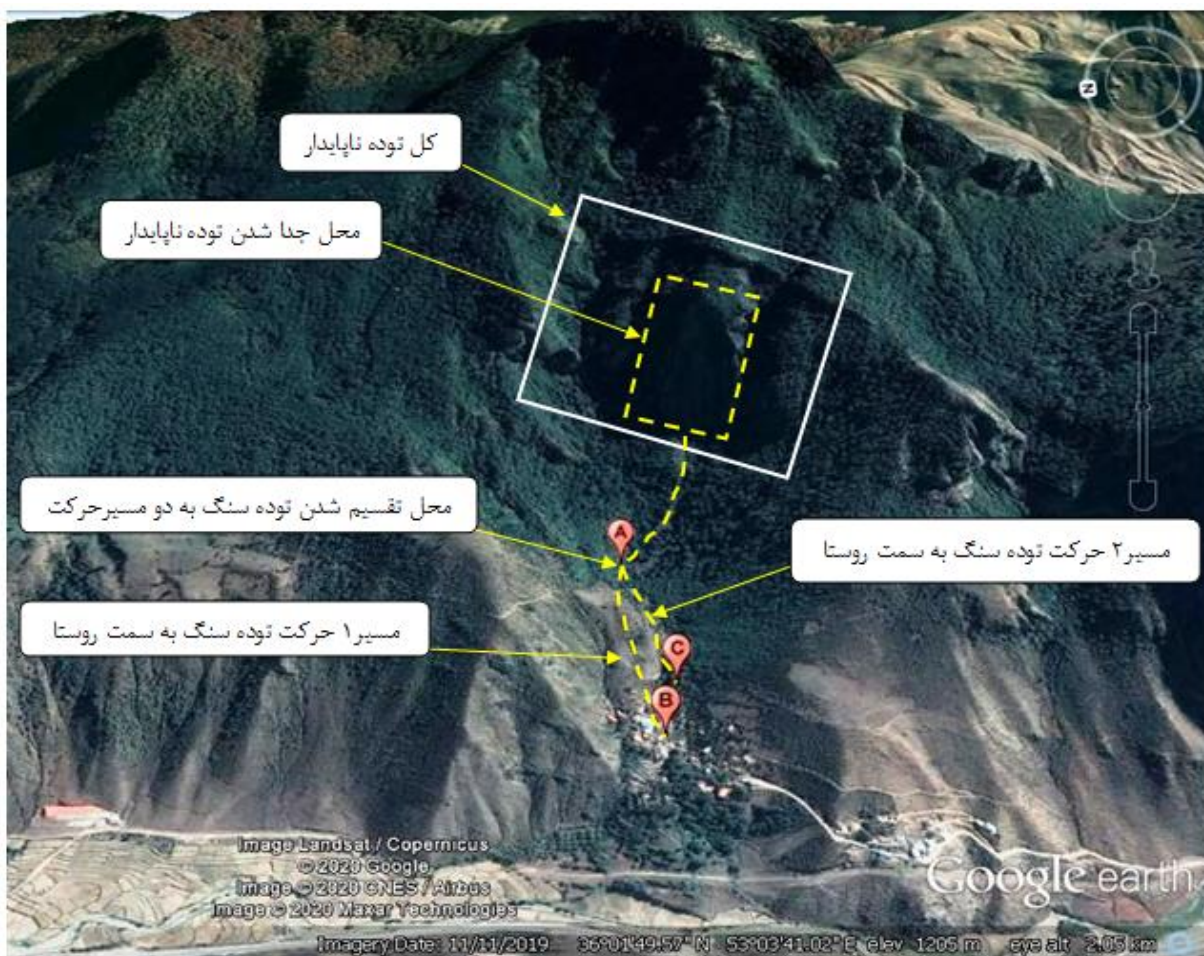
توده سنگ چند صد تنی پس از رها شدن و طی مسیر تقریبی ۸۵۰ متر و از بین بردن درختان تنومند جنگلی در نقطه A (شکل ۳) به چندین قسمت تقسیم گردیده، از دو مسیر به سمت روستا حرکت نموده.

مسیر ۱: نقطه A تا نقطه B که بلوک های سنگی ۳۰۰ تا ۴۰۰ تنی باعث خسارت به روستا گردیده است.

مسیر ۲: نقطه A تا نقطه C قطعات بلوک های سنگی در آبراه، قبل از رسیدن به روستا با از بین بردن برخی

از درختان مسیر و منبع آب روستا، متوقف گردیده اند (شکل ۳).

شکل ۳- تصویر ماهواره ای (Google Earth) گستره ناپایداری و گسیختگی توده های سنگی و مناطق تحت تاثیر بلوک های سنگی باتوجه به اندازه گیری های صورت پذیرفته دارای ابعادی به اندازه های ۵,۵*۷*۱۰ و

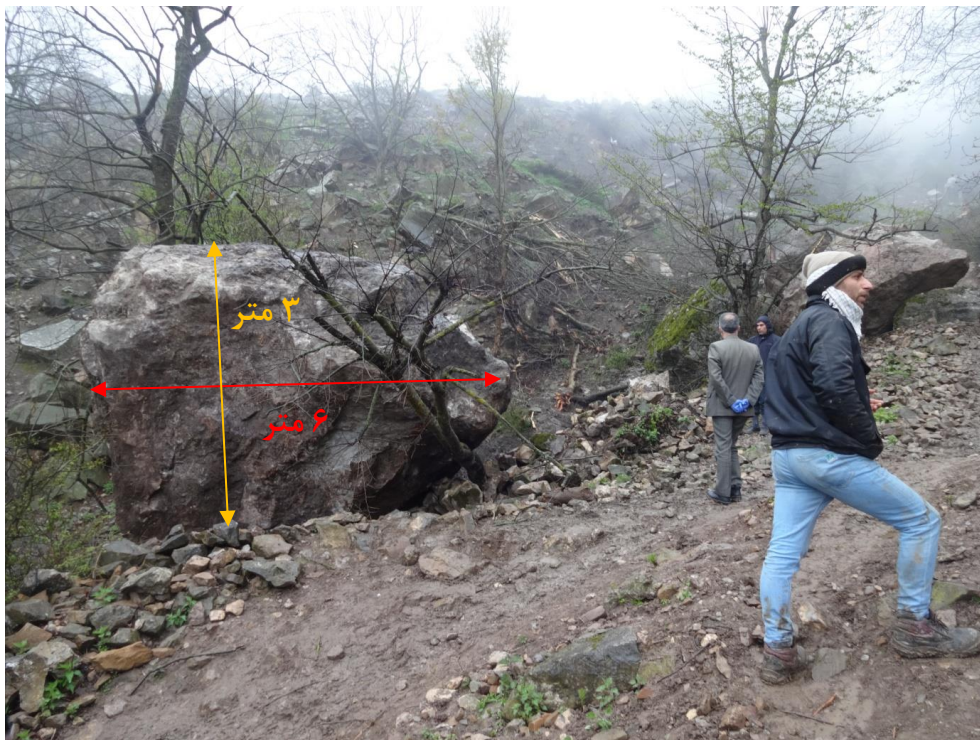
۷*۸*۱۵ متر و ۲,۵*۵*۶،،، می باشد. (شکل ۴، شکل ۵)

شکل-۴- ابعاد بلوک های سنگی متوقف شده در انتهای مسیر A به C

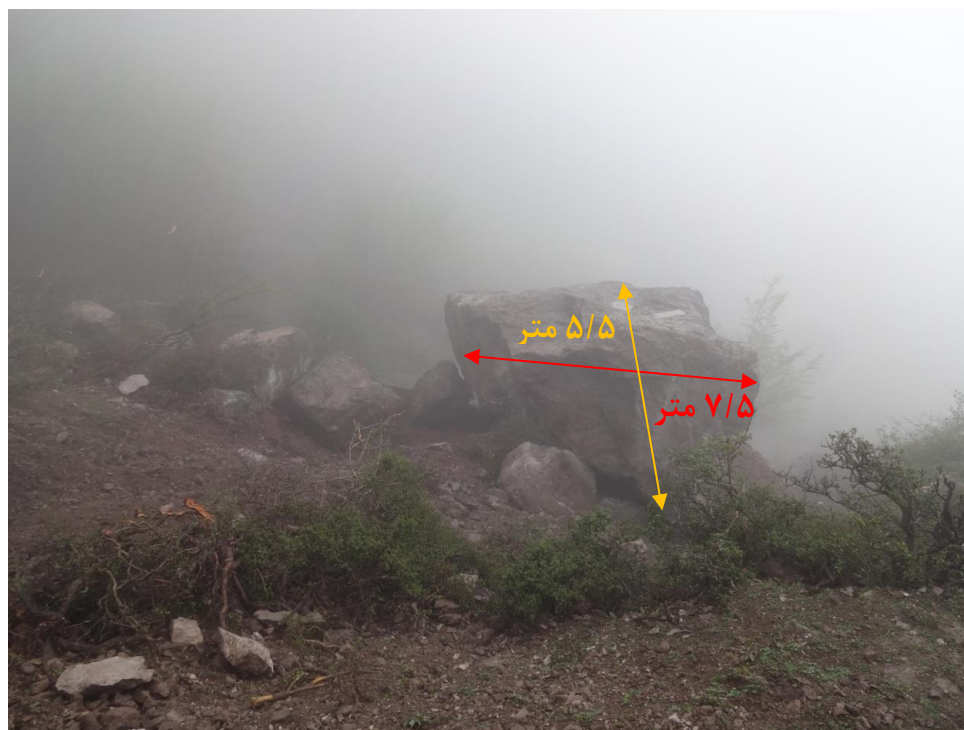
شکل-۵- بلوک های سنگی متوقف شده در ارتفاعات مشرف به روستا آماده حرکت مجدد

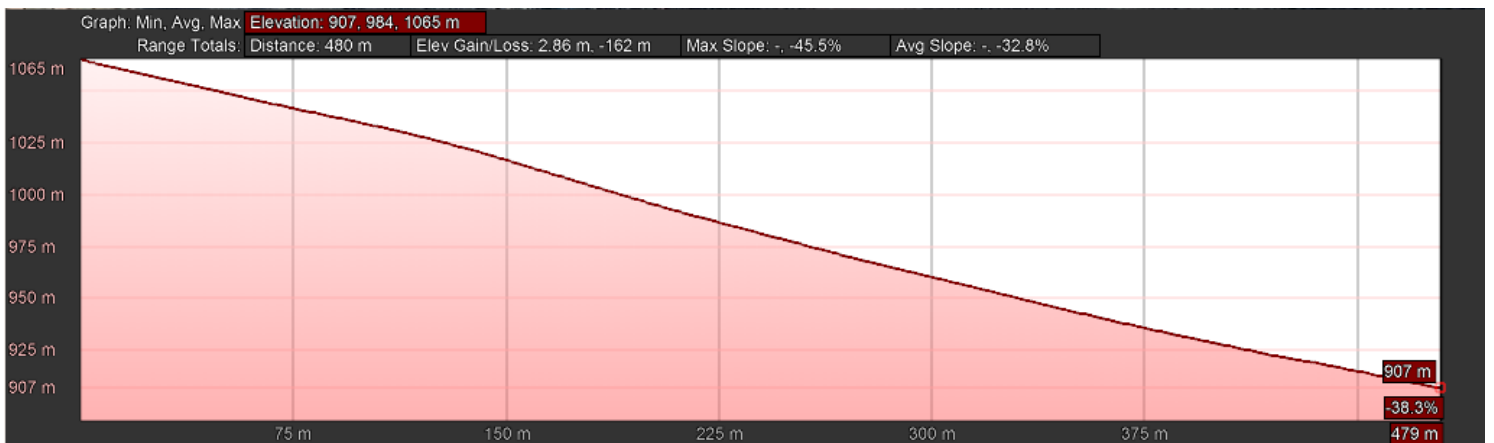
با توجه به نیمرخ مسیر ۱ پیمایش حرکت توده سنگ شیب متوسط این مسیر ۳۳ درصد (۱۴,۸۵ درجه) و بیشترین ارتفاع ۱۰۶۵ متر و کمترین ارتفاع ۹۰۷ متر می باشد که (در طول ۴۱۲ متر مسیر) دارای اختلاف ارتفاع ۱۶۲ متر بوده. (شکل ۸)

شکل-۸- نیمرخ مسیر ۱

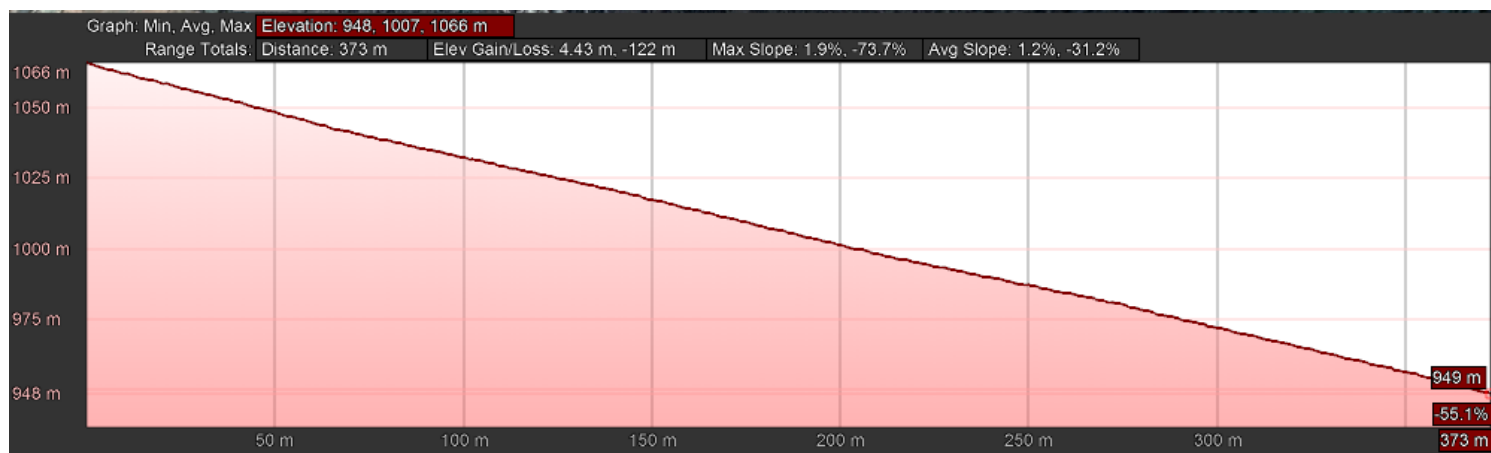
با توجه به نیمرخ مسیر ۲ پیمایش حرکت نوده سنگ شیب متوسط این مسیر ۳۱ درصد (۱۴ درجه) و بیشترین ارتفاع ۱۰۶۶ متر و کمترین ارتفاع ۹۴۹ متر می باشد که (در طول ۳۰۸ متر مسیر) دارای اختلاف ارتفاع ۱۲۲ متر بوده. (شکل ۹)

شکل ۹- نیمرخ مسیر ۲

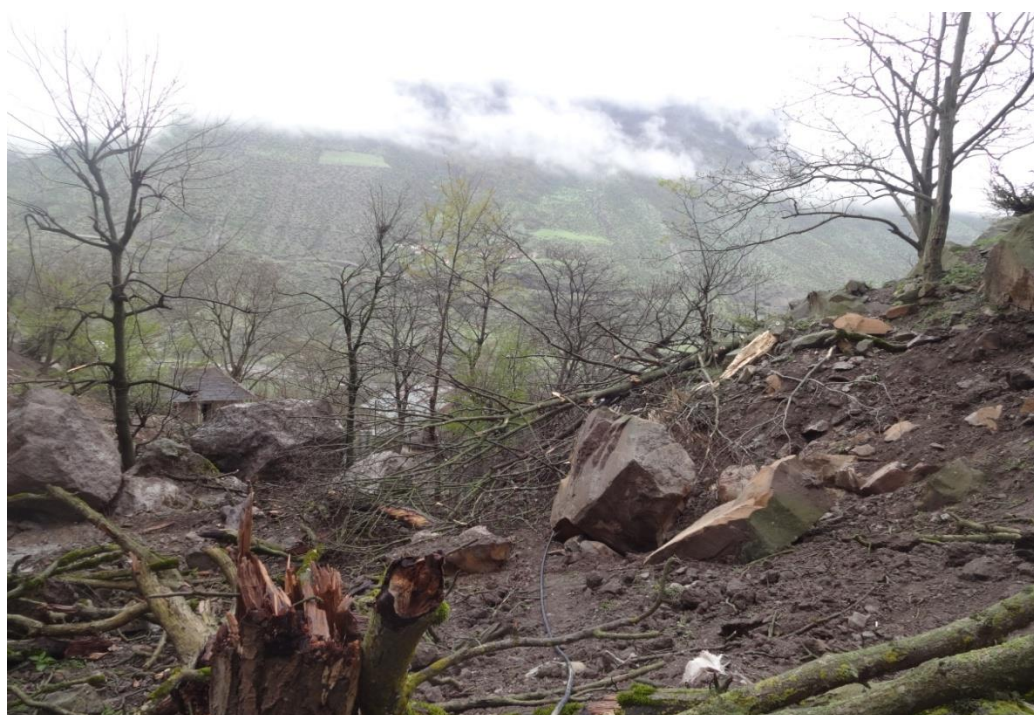
شکل ۱۰- قطع شدن درختان در مسیر برخورد به قطعات سنگی. (دید به سمت باختر)

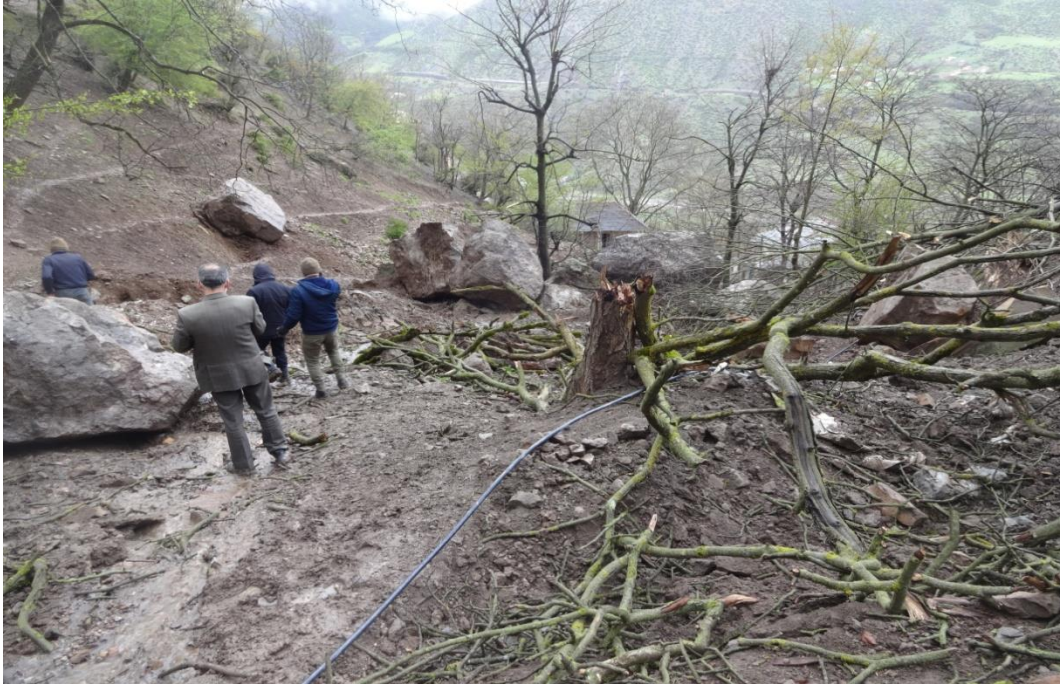
نکته ای که در مورد سنگ های متوقف شده مسیر ۲ وجود دارد، سنگ ها در حال حاضر پایدار می باشند ممکن است در اثر برخورد سنگ های جدا شده بعدی، دوباره فعال گردند (شکل-۱۱، شکل-۱۸).

شکل-۱۱- قطعات سنگی در مسیر ۲ در انتهای آبراه منتهی به روستا در اثر برخورد به درختان متوقف گردیده اند. (دید به سمت باختر)

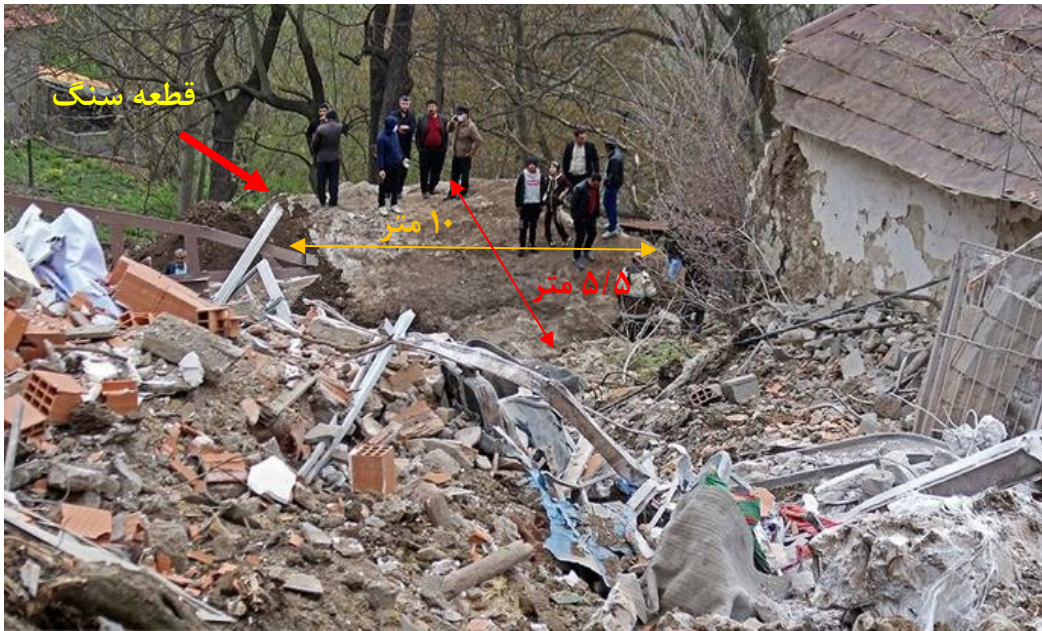
شکل-۱۲- ابعاد قطعه سنگ متوقف شده. (دید به سمت باختر)

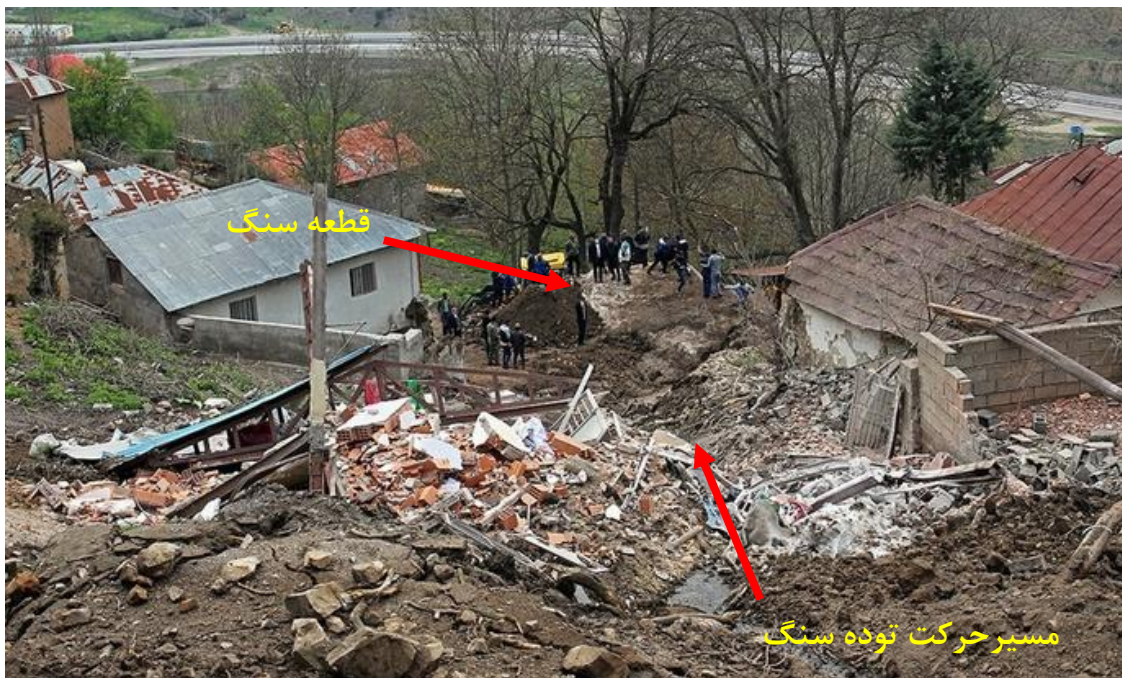
شکل-۱۳- قطعه سنگ ۳۵۰ تنی که از مسیر ۱ وارد روستا شده در نقطه D متوقف گردیده است. (دید به سمت باختر)

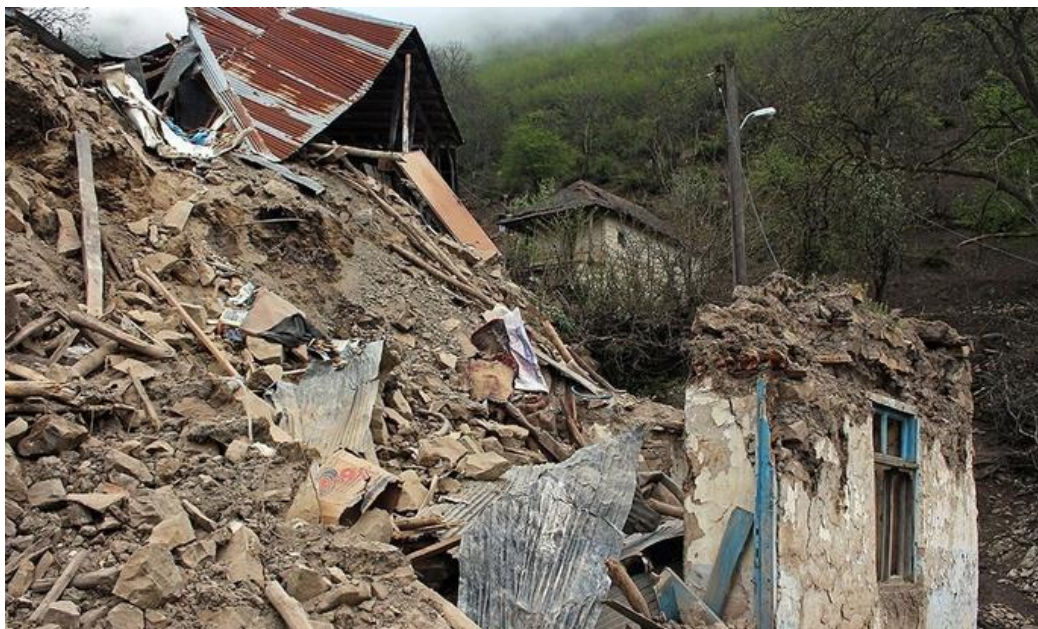
شکل-۱۴- تخریب منازل مسکونی (دید به سمت باختر)

- ۴- بدلائل ذکر شده در این گزارش اسکان مجدد در مناطق پر خطر روستا وجود ندارد و سریعاً باید تخلیه و جابجایی صورت پذیرد.
 - ۵- توده سنگی با توجه به مشاهدات میدانی بین ۱۰۰۰۰ تا ۱۲۵۰۰ تن می باشد که کاملاً ناپایدار و آماده گسیخته شدن می باشد.

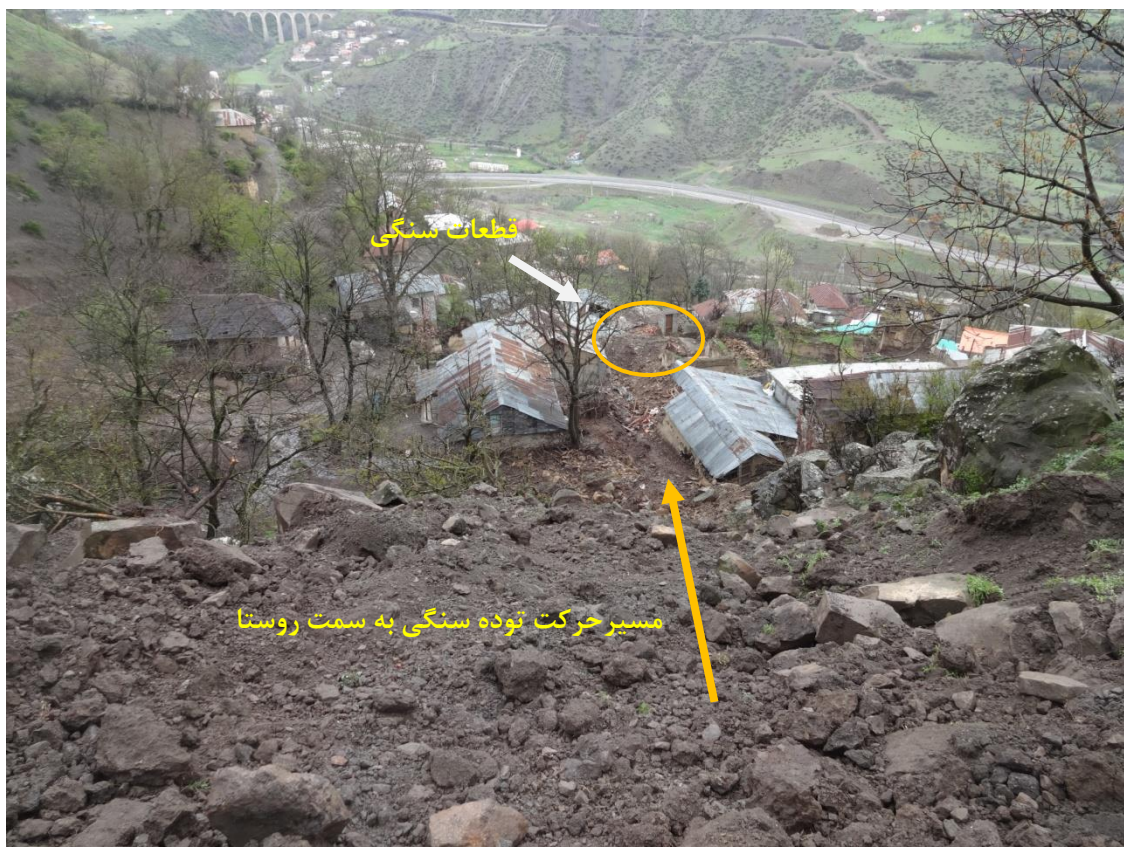
شکل-۱۵- مسیر ۱ و از بین بردن منازل مسکونی و آغل احشام در طول مسیر (دید به سمت باختر)

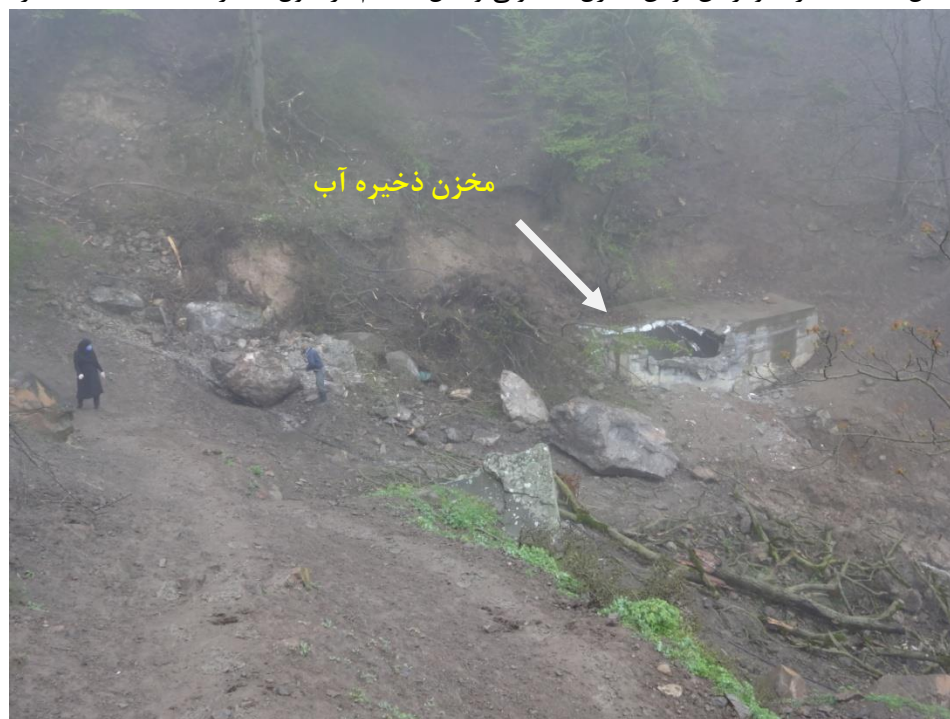
شکل-۱۶- از بین رفتن منبع آب روستا در طول مسیر ۲ (دید به سمت جنوب)

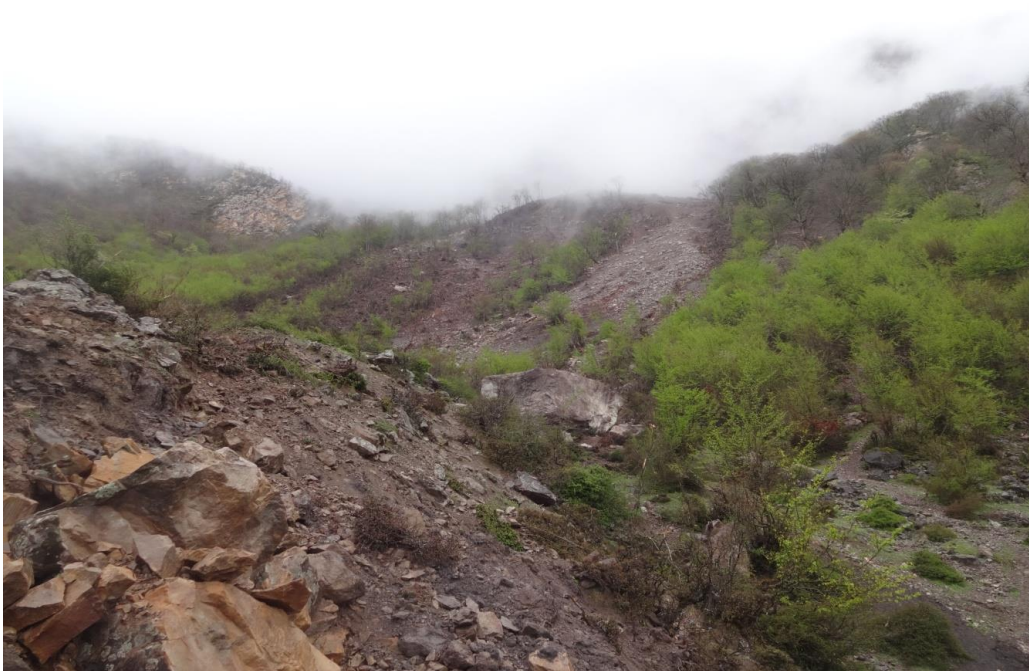
شکل-۱۷- ارتفاعات مشرف به روستا (دید به سمت خاور)

- ۳- با توجه به توده سنگی چند هزار تنی در خط الراس مشرف به روستا باشیب برگشته و گسیختگی کاملاً مشهود امکان تثبیت توده سنگی مذکور بطور کامل بسیار سخت و هزینه بالایی دربر خواهد داشت.

- ۹- بررسی وضعیت پایداری واحدهای سنگی بالادست روستا و ارائه طرح نگهدارنده لغزشهای سنگی (Rock-Slides) و سنگ افت (Rock-Fall)
 - ۱۰- بررسی های زمین شناسی مهندسی و ژئومکانیکی واحدهای سنگی بالادست روستا.

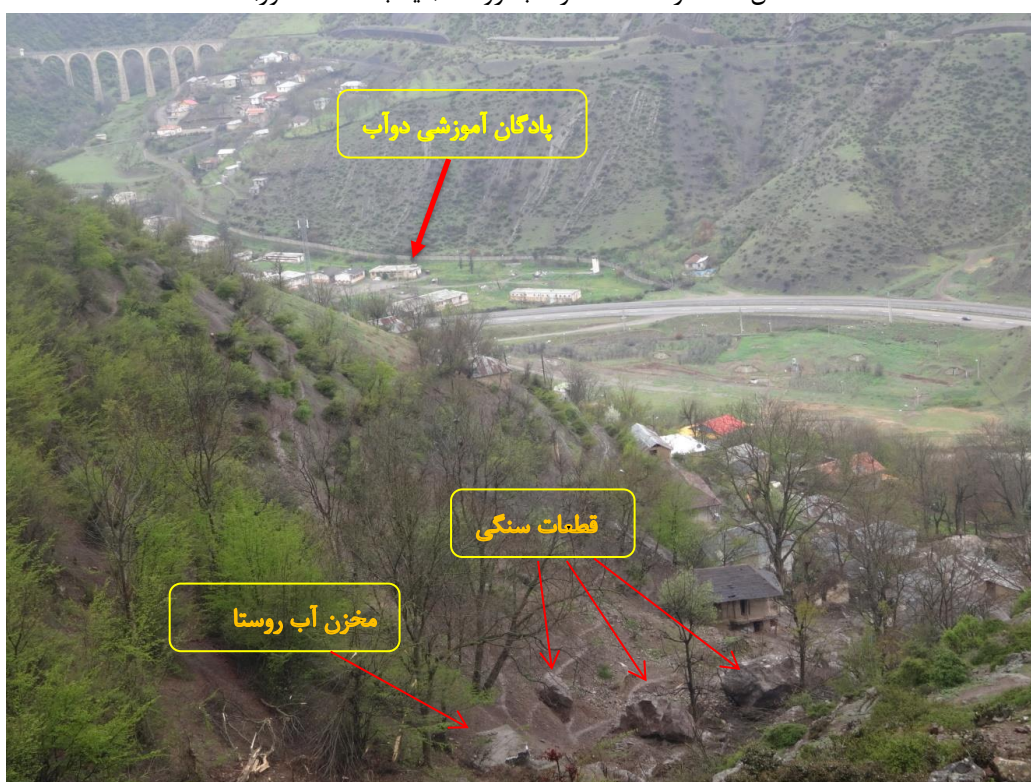
شکل-۱۸- قطعات سنگی در مسیر ۲ در انتهای آبراه منتهی به روستا (دید به سمت جنوب باختر)

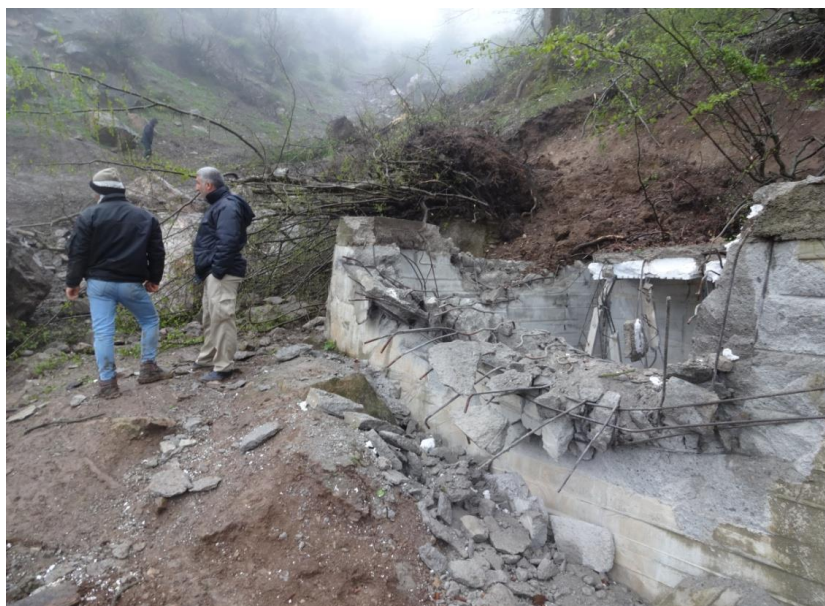
شکل-۱۹- تخریب مخزن بتنی ذخیره آب روستا

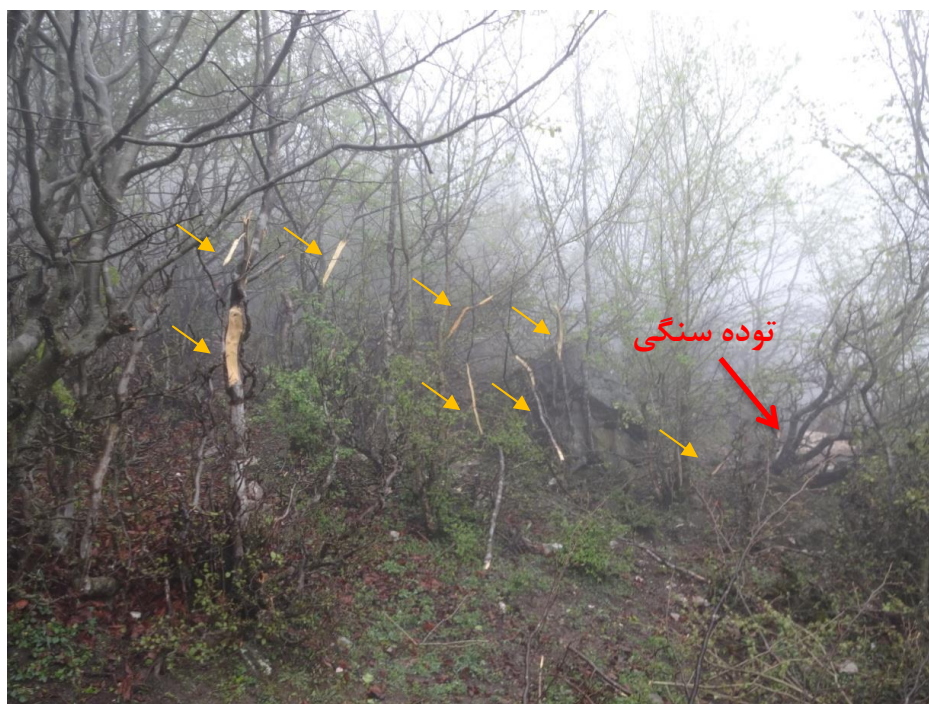
شکل-۲۰- مسیر برخورد توده سنگ با درختان

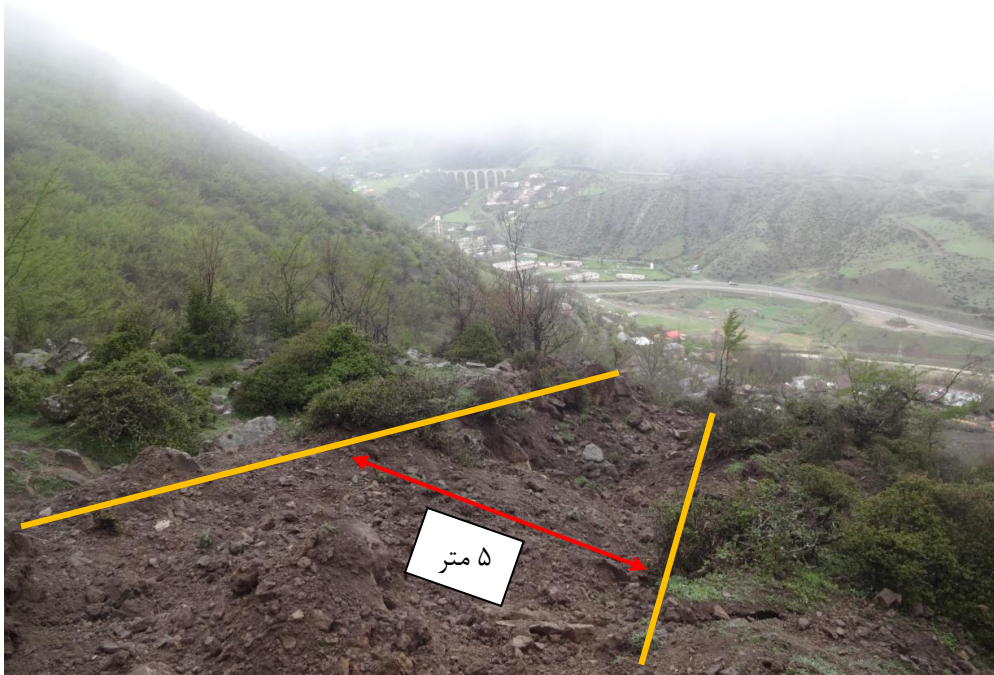
شکل-۲۱- کانال مسیر حرکت توده سنگ (دید به سمت جنوب باختر)

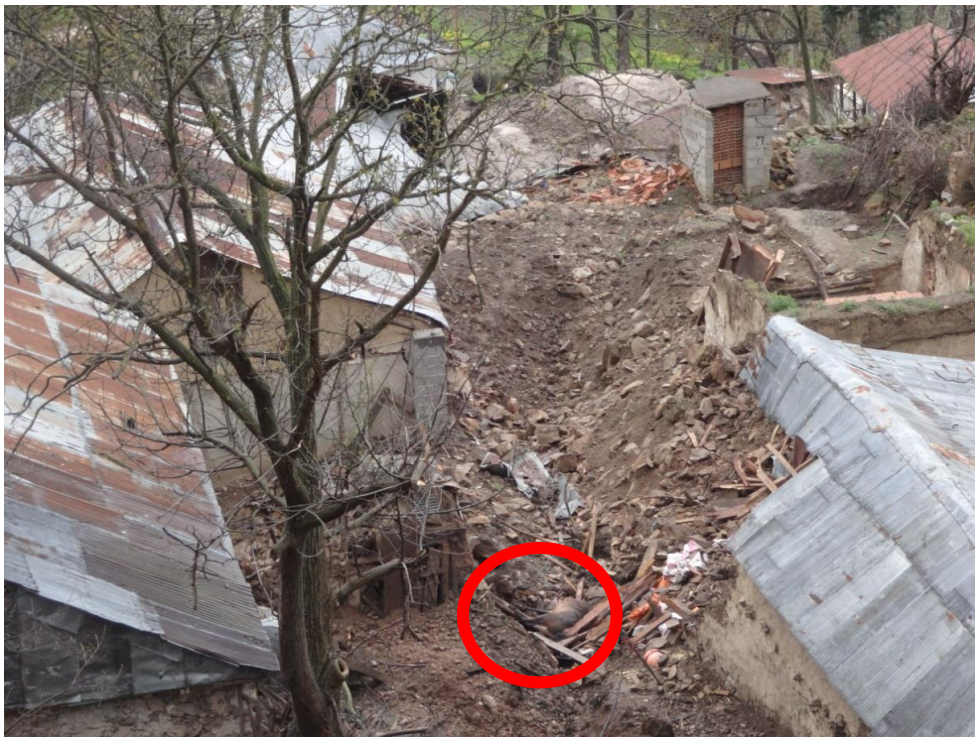
شکل-۲۲- از بین رفتن احشام ناشی از ریزش سنگ و تخریب کامل دامداری سنتی (دید به سمت جنوب باختر)

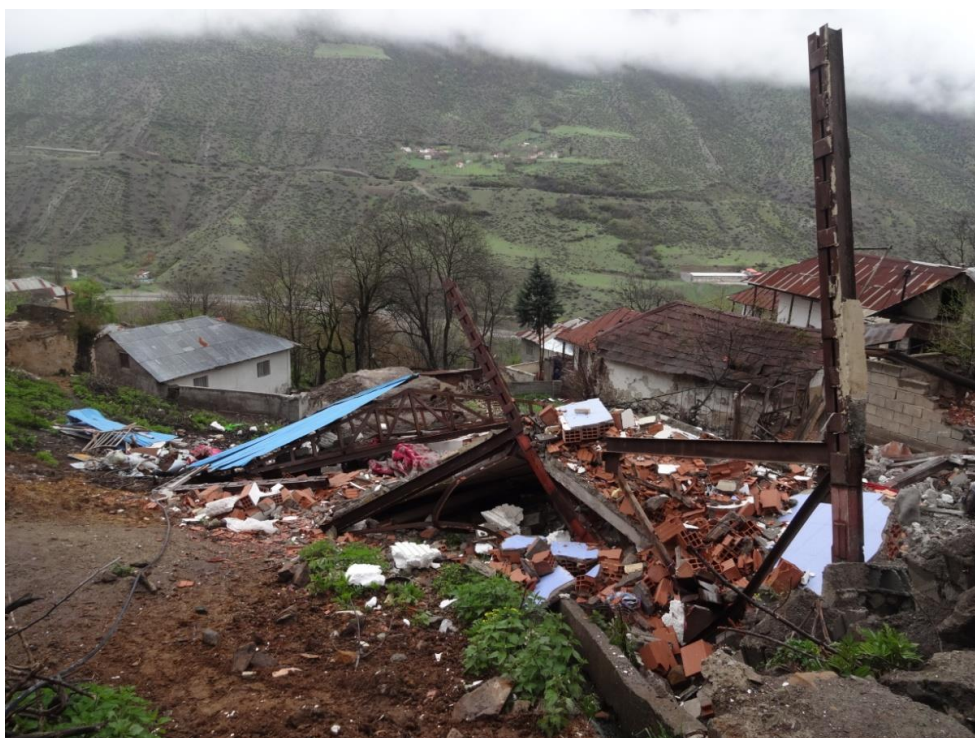
شکل-۲۳- تخریب کامل منازل مسکونی با اسکلت فلزی (دید به سمت جنوب باختر)

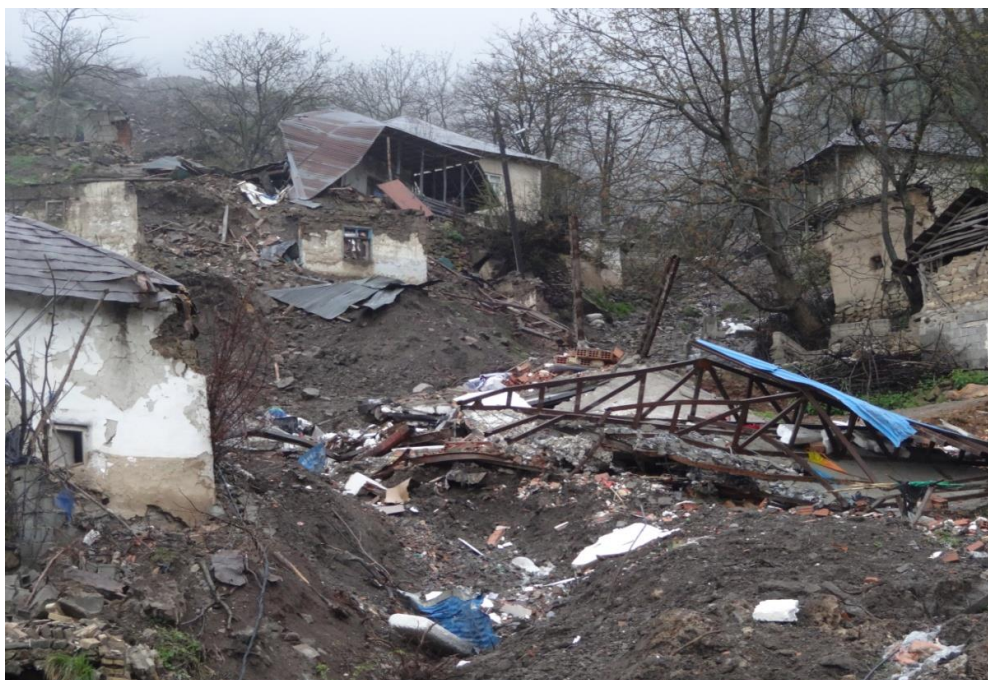
شکل-۲۴- تخریب کامل منازل مسکونی (دید به سمت خاور)

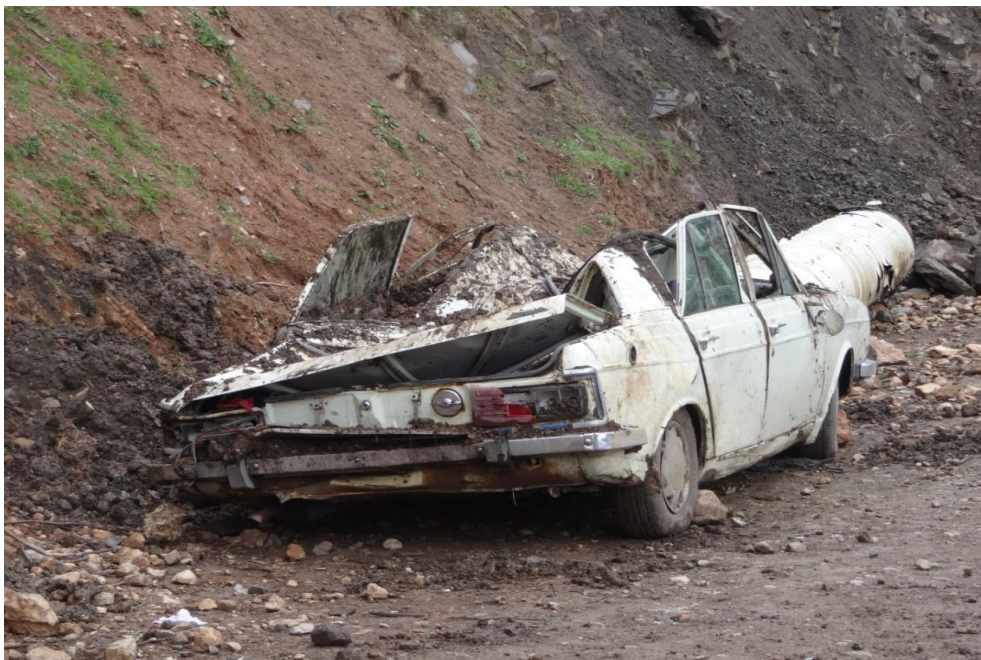
شکل-۲۵- از بین رفتن وسایل نقلیه

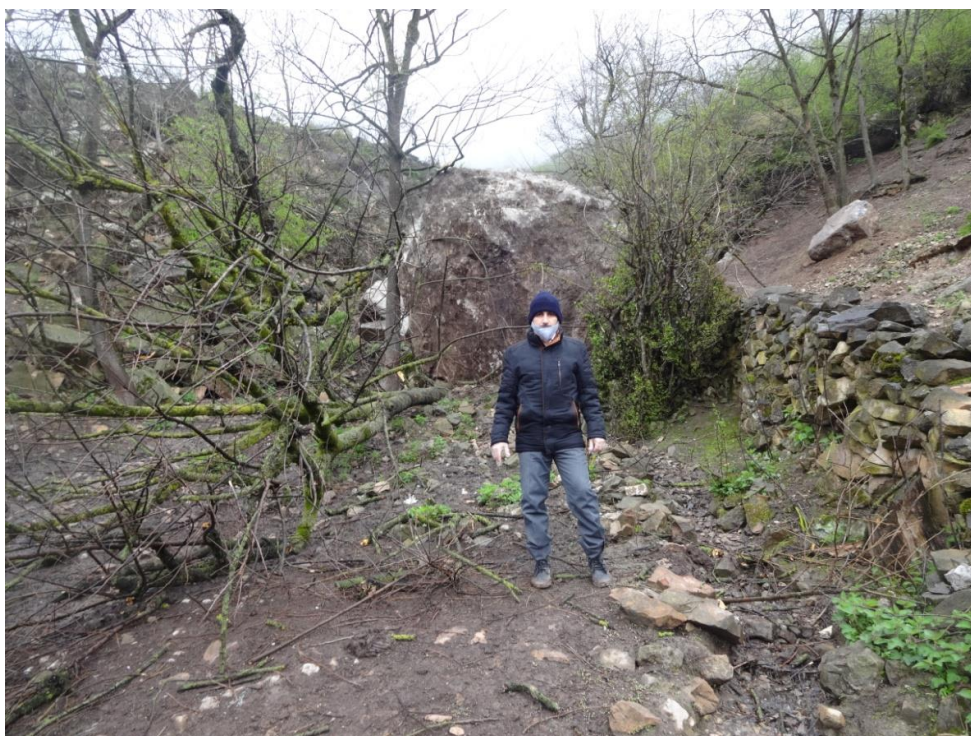
شکل-۲۶- از بین رفتن درختان مسیر بر اثر برخورد با قطعات بلوک های سنگی عظیم

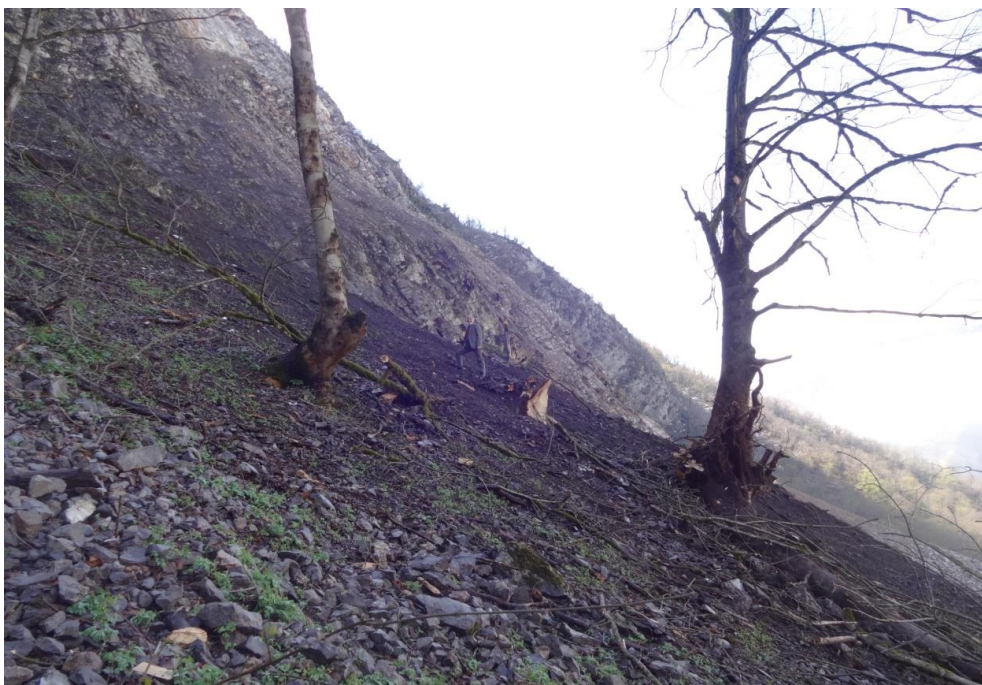
شکل-۲۷- توده های سنگی ناپایدار در بالادست روستا (دید به سمت جنوب خاور)

- ۱۱- استفاده از روش های متداول در مهارسازی واحدهای سنگی که دارای شیب خطرناک می باشند مانند استفاده از توری های فنری سنگ گیر که براساس وزن بلوک های سنگی و میزان اعتبارات مالی متغیر می باشند.

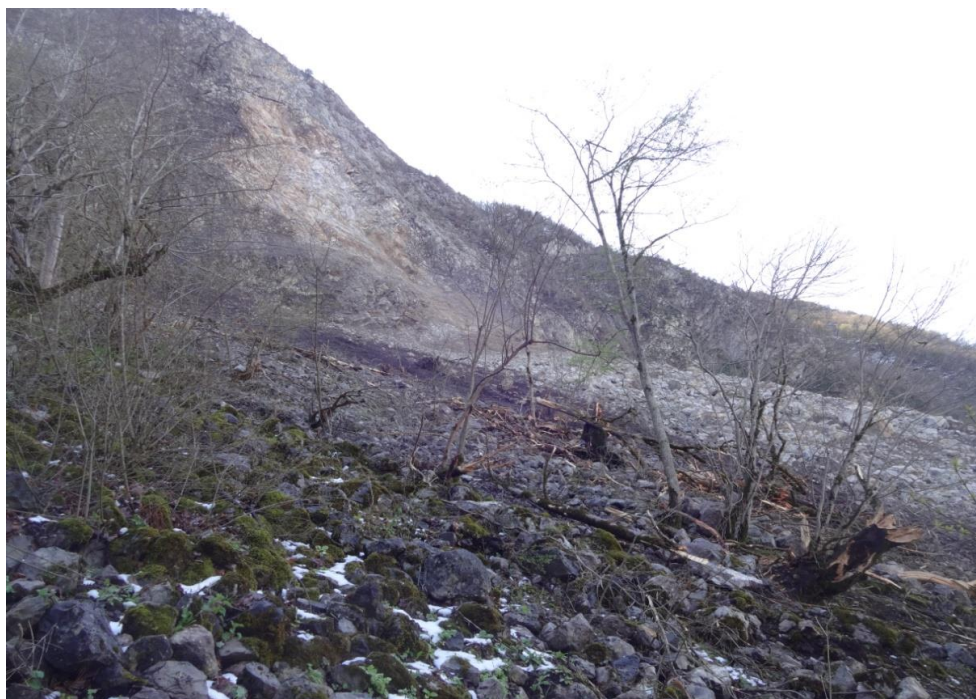
شکل-۲۸- نمای از واریزه های سنگی جدا شده و ناپایدار (دید به سمت خاور)

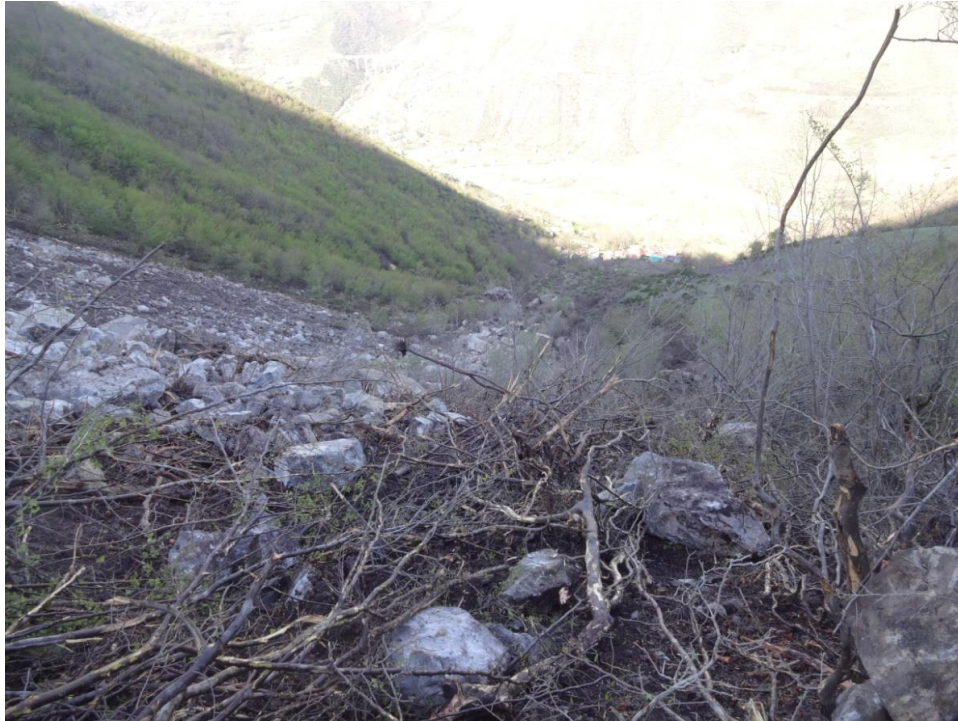
شکل-۲۹- از بین رفتن تمامی درختان مسیر آزاد شدن توده سنگ ها (دید به سمت باختر)

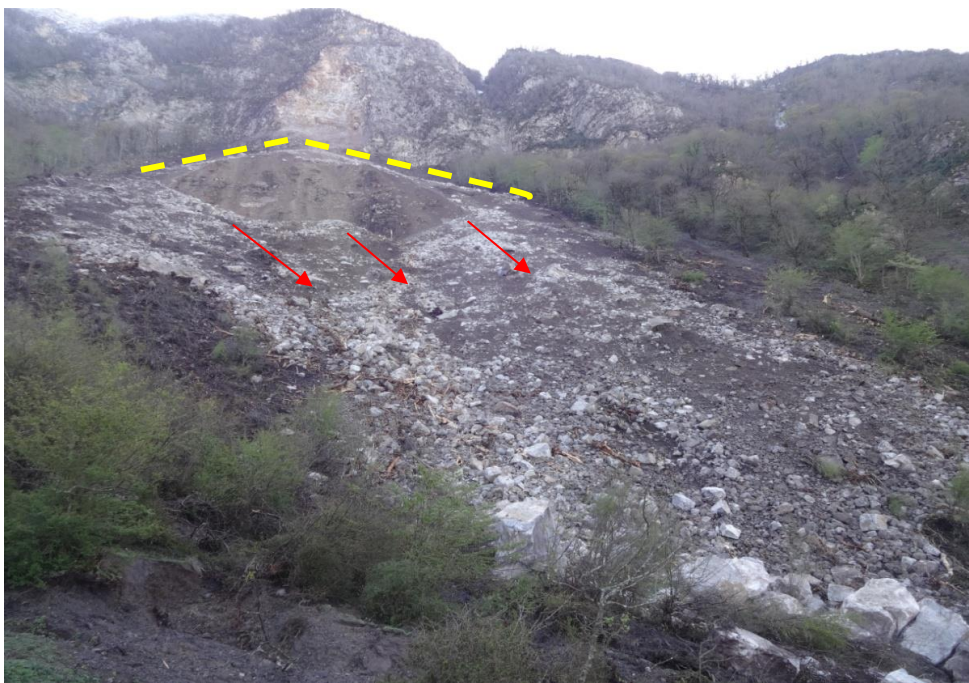
- ۶- تمامی اماکن مسکونی،... بین دو آبراه شرقی و غربی روستا مناطق تحت تاثیر خطرند.
 - ۷- منازل مسکونی یال جنوبی در معرض خطر نمی باشند.
 - ۸- صداهایی ناشی از ریزش سنگ ها از بالادست روستا به گوش می رسد با توجه به مشاهدات عینی ناشی از حرکت مجدد و واریزه های یال غربی این توده سنگی ناپایدار می باشد.

شکل-۳۰- حرکت مجدد واریزه ای یال غربی (دید به سمت خاور)
